# ピカス音波計測器精密診断

樹木精密診断

ケヤキ

診断報告書

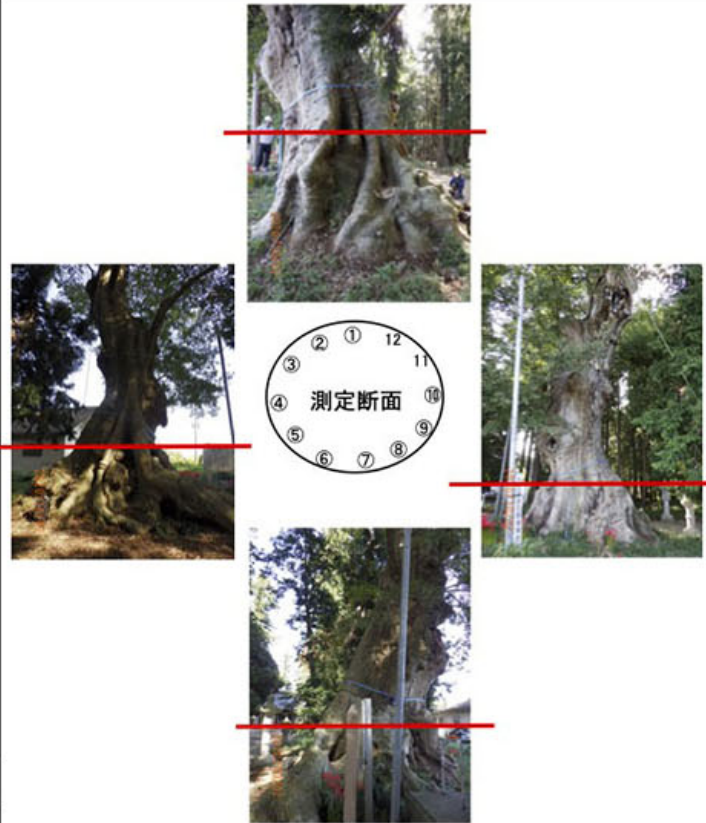
1段面目(下部)

測定幹周	615cm
測定高さ	GL+190cm

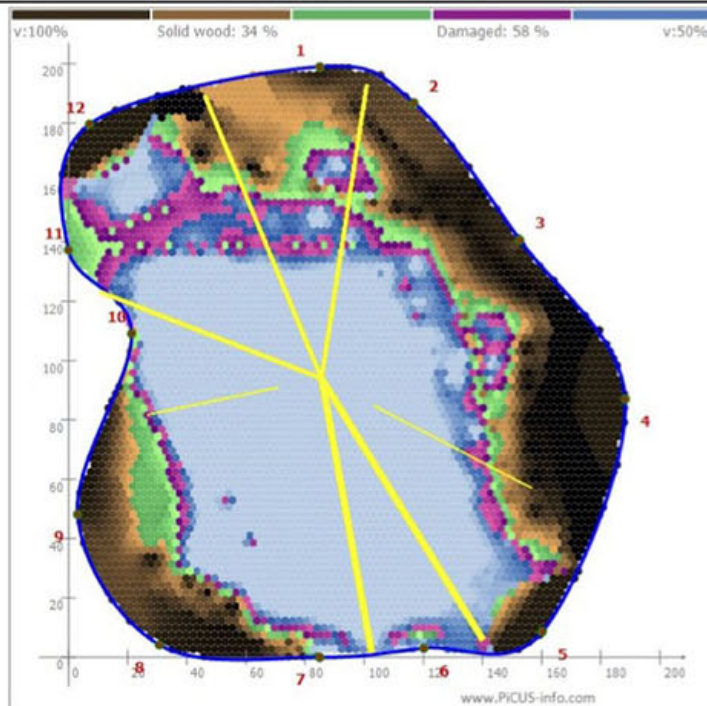
調査結果 GL+190cm

初期腐朽8% 腐朽58%

50%

断層画像に見られる黄線は、音波障壁のラインで、亀裂または入り皮、あるいは通道がないなどの可能性があることを示す。

58%

判定説明 最終腐朽率は58%であり、C不健全で倒木のリスクの高い危険な状態である。

この調査結果に基づき、樹木の腐朽が深刻化しているため、倒木・落枝の危険性が高い状態である。また、樹勢が衰退しているため、樹木の健康状態が良好でないことが確認された。今後の対策として、腐朽の進行を抑制するための処置や、倒木・落枝の危険性を低減するための処置を実施する必要がある。また、樹木の健康状態を定期的にモニタリングし、腐朽の進行を把握する必要がある。

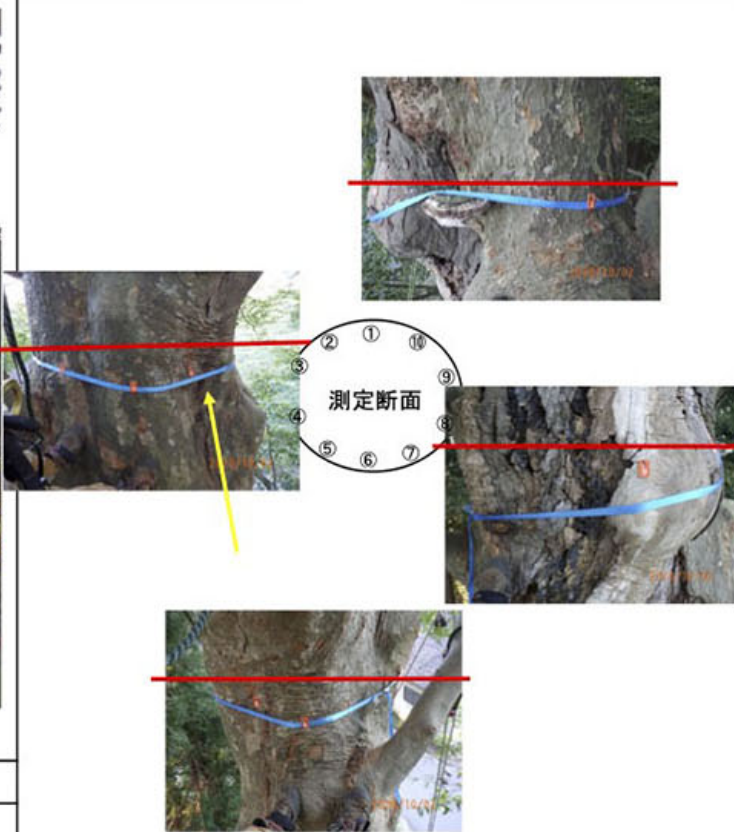
2段面目(上部)

測定幹周	372cm
測定高さ	GL+870cm

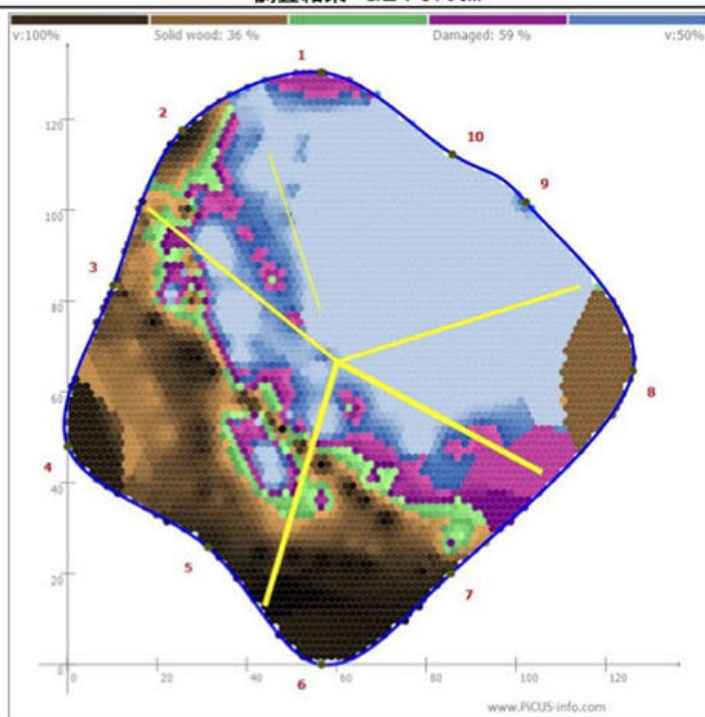
調査結果 GL+870cm

初期腐朽5% 腐朽59%

50%

断層画像に見られる黄線は、音波障壁のラインで、亀裂または入り皮、あるいは通道がないなどの可能性があることを示す。  
5番と6番の間には、太い亀裂があり、外観の様子からも重大な欠損である可能性が高い。

59%

判定説明 最終腐朽率は59%であり、判定はC不健全。

外観から判断できる明らかな腐朽、子実体の発生などから、倒木のリスクの高い危険な状態である。

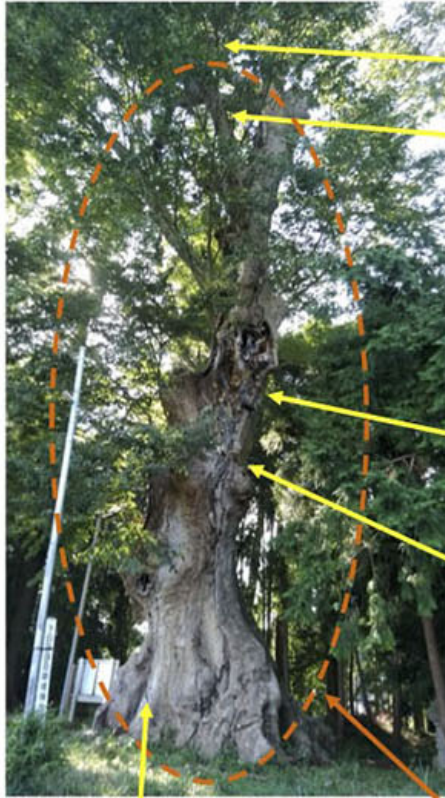
根元からの著しい腐朽

主幹を貫通する腐朽

全体的に著しい腐朽がみられ樹形の崩壊が進んでいる。  
樹勢が衰退している一つの指標として、葉も小さい。  
倒木・落枝の危険性は非常に高い状態である。  
根元からの腐朽(道路側)は、上層部(10m程度まで)の腐朽とつながっており、  
加えて最上層部に存在する枯れ大枝とつながっており、主幹を貫通する形であり、  
内部の腐朽は深刻である。  
精密診断(音波SoT)結果では、下層部58%、上層部59%の腐朽率であった。  
電気抵抗(ERT)結果でも、同様の結果であり、信頼度は高いといえる。

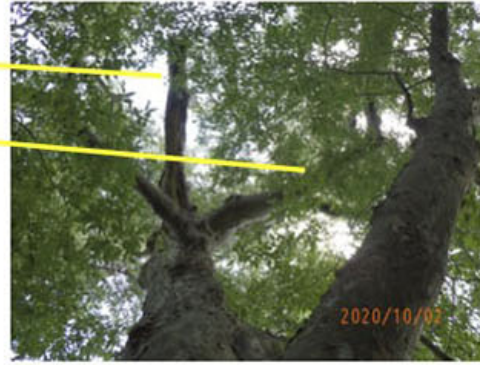
上層部の枯死枝あり

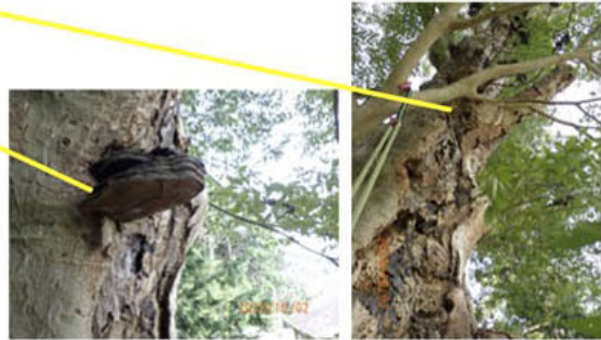
上層部の子実体と腐朽
