J-POWER構内

荘川桜2世の保全対策作業

報告書

HARDWOOD株式会社

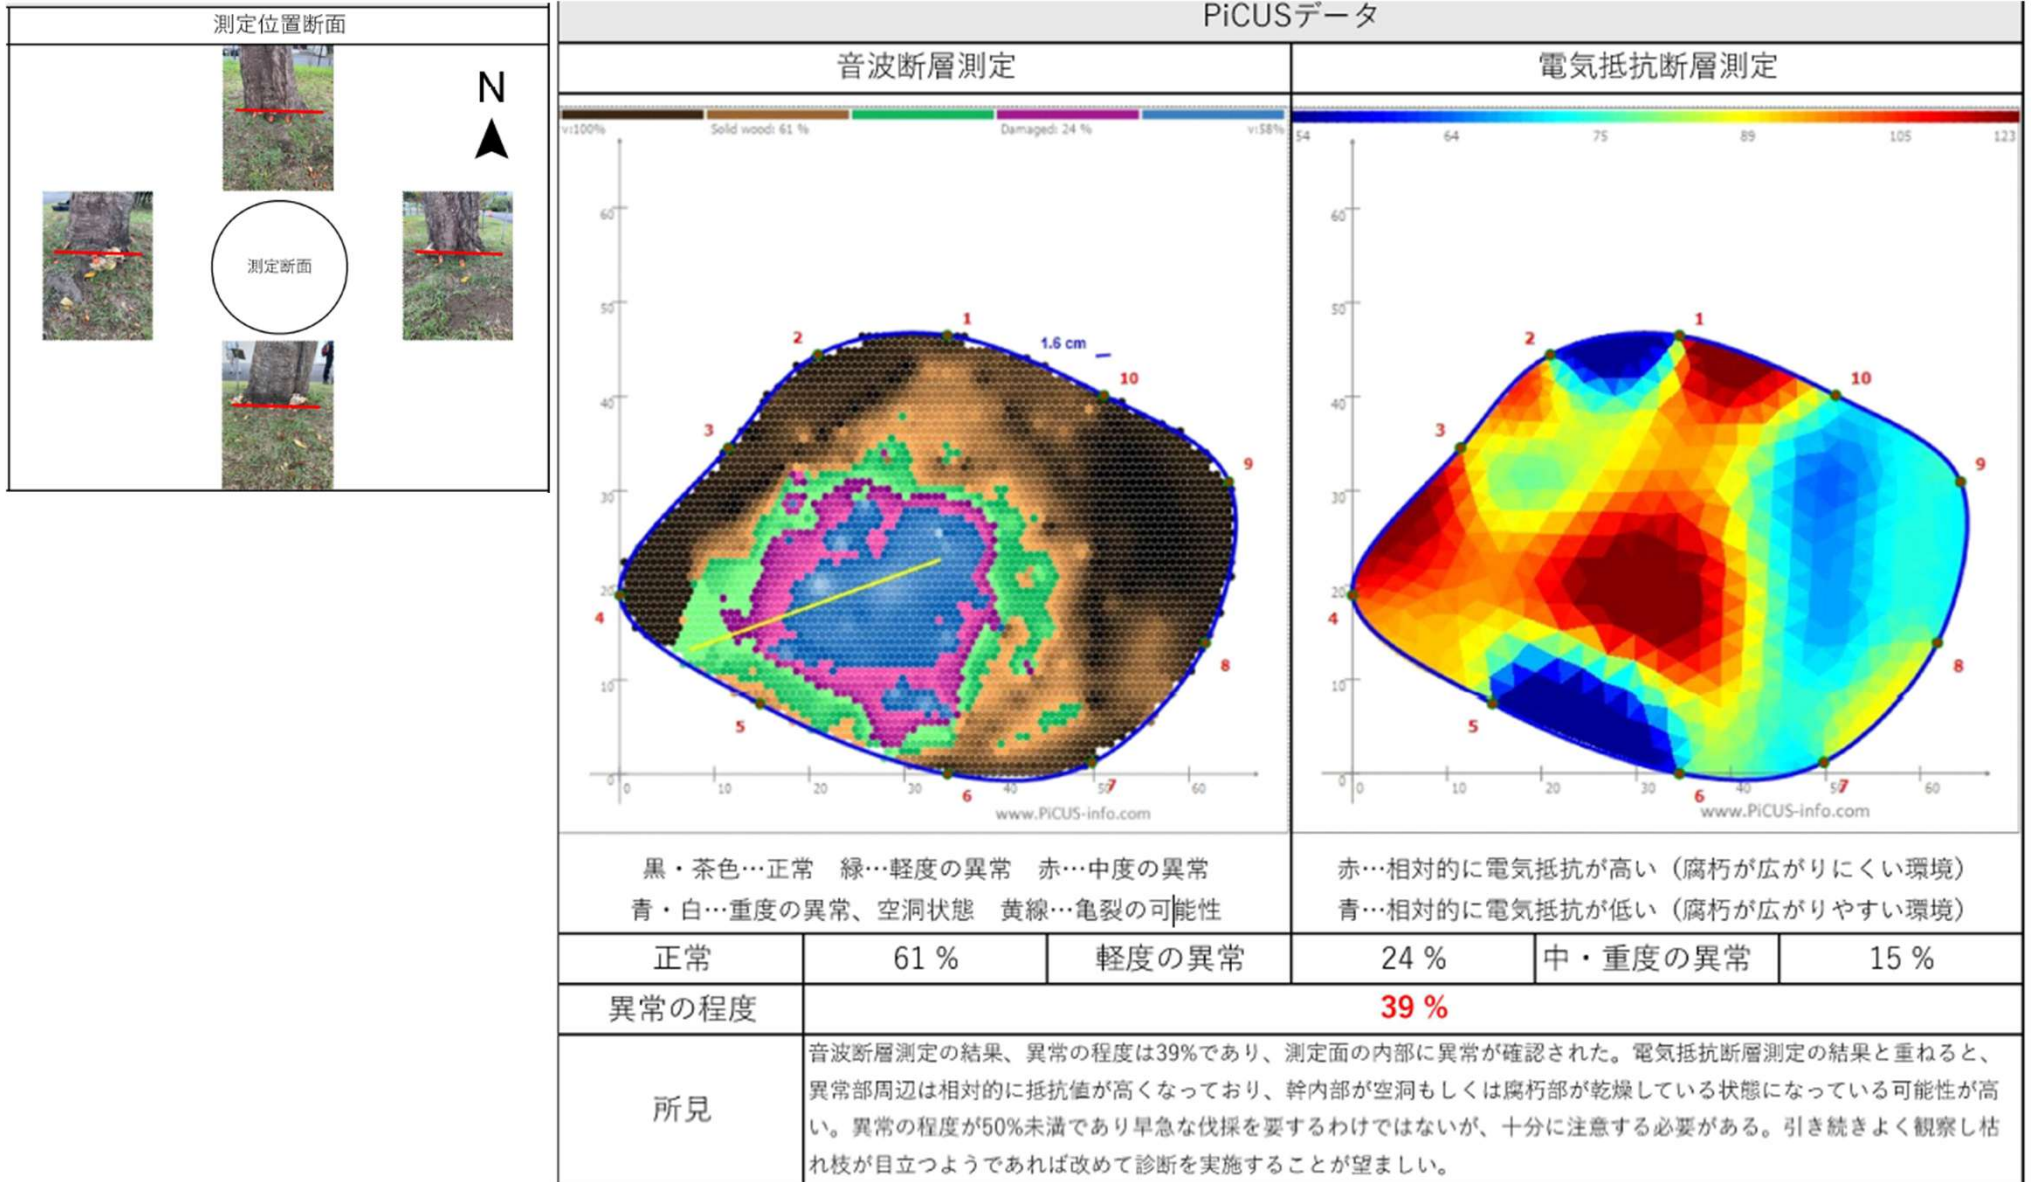
◆ 根株の腐朽診断: PiCUS診断機

地上高5cmの位置の腐朽空洞率: 39%

- ①根株のベッコウタケ病による腐朽空洞率は39%で、根元の揺れがわずかにみられるものの、すぐに折損する危険性は小さい。
- ②梢端枯れや葉の異常が一部に見られるなど、全体の活力度が1.7と不良であり、樹勢の衰退が認められる。
- ②頂上枝の枯損は、落枝の発生に至る危険性がある。
- ③上部の大枝に発生している亀裂（樹皮枯死を含む）は、亀裂が進行した際に当該部分で折損する危険性がある。

- ①衰退している樹勢を土壌改良により回復することにより、根株の健全材を厚くし、根株の折損への対抗力を強化する。
- ②衰退している樹勢を土壌改良により回復することにより、健全な葉の展開、開花数の向上を図る。
- ③枯れ枝を切除することにより、落枝の危険性を解消する。
- ④亀裂が生じている大枝をケーブリングすることにより、落枝が発生した場合の地上への落下防止を図る。

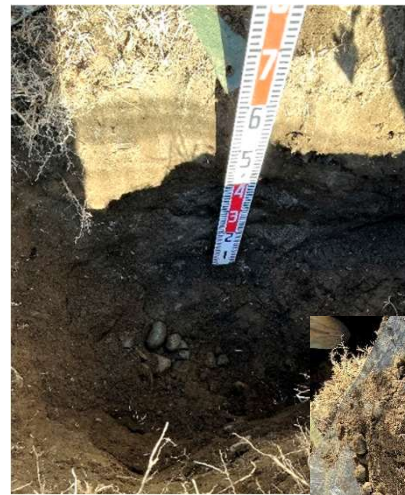
トレンチA・B
の土壌には、
多くの玉石、
砕石、コンク
リート殻が混
入していた

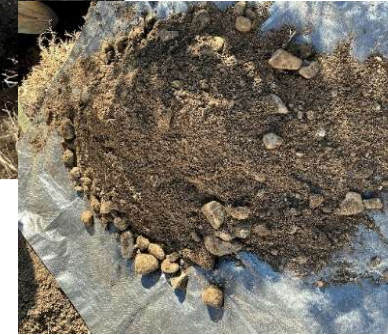
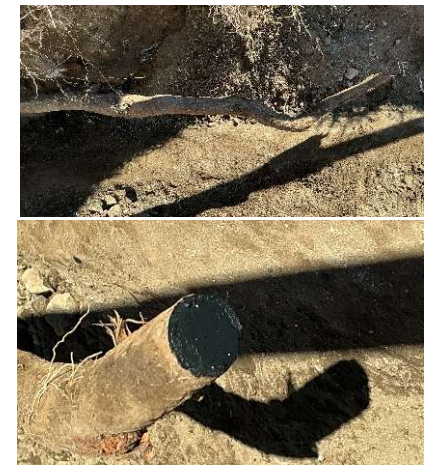
掘削時に傷ついた根は
鋭利な刃物で切りなお
して殺菌剤を塗布した

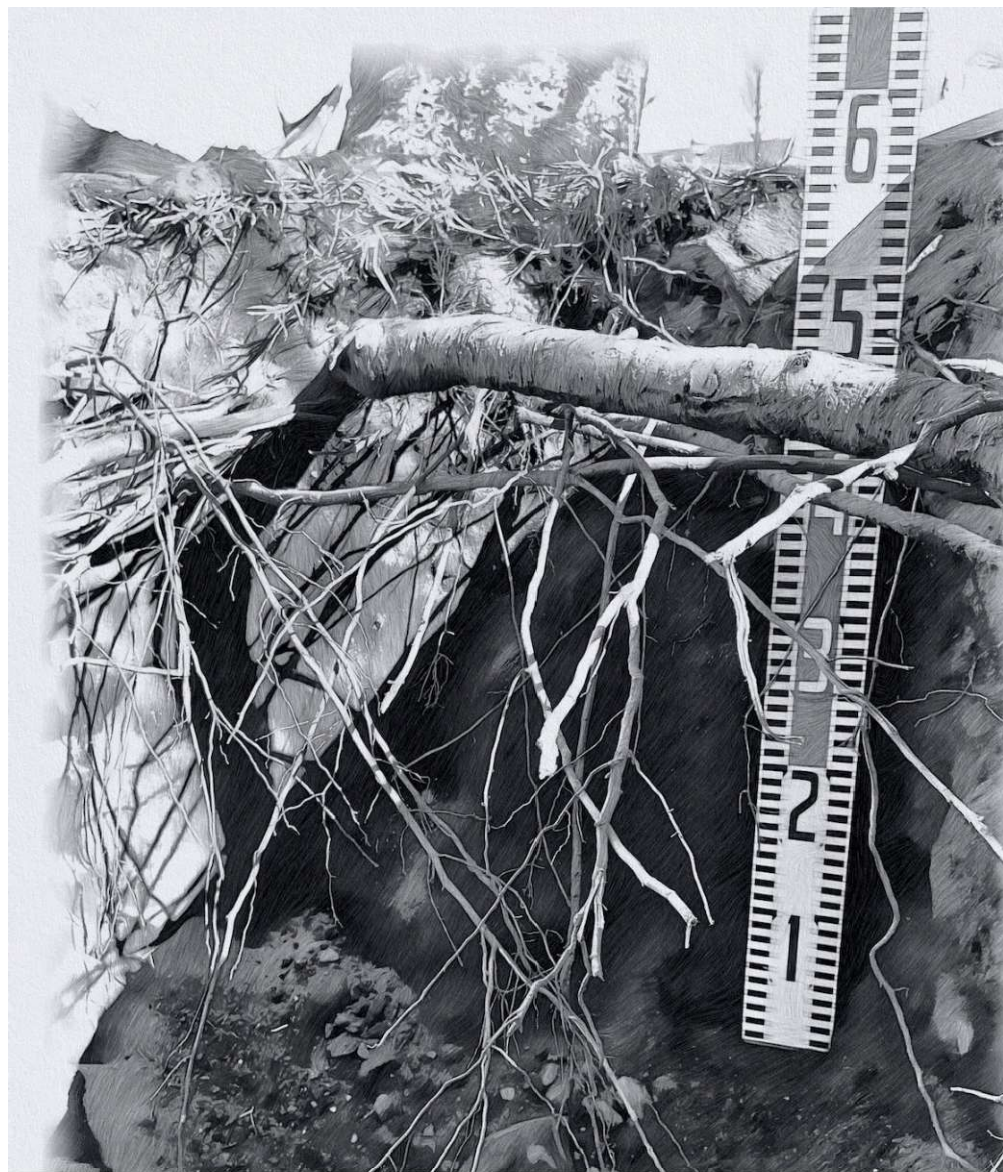
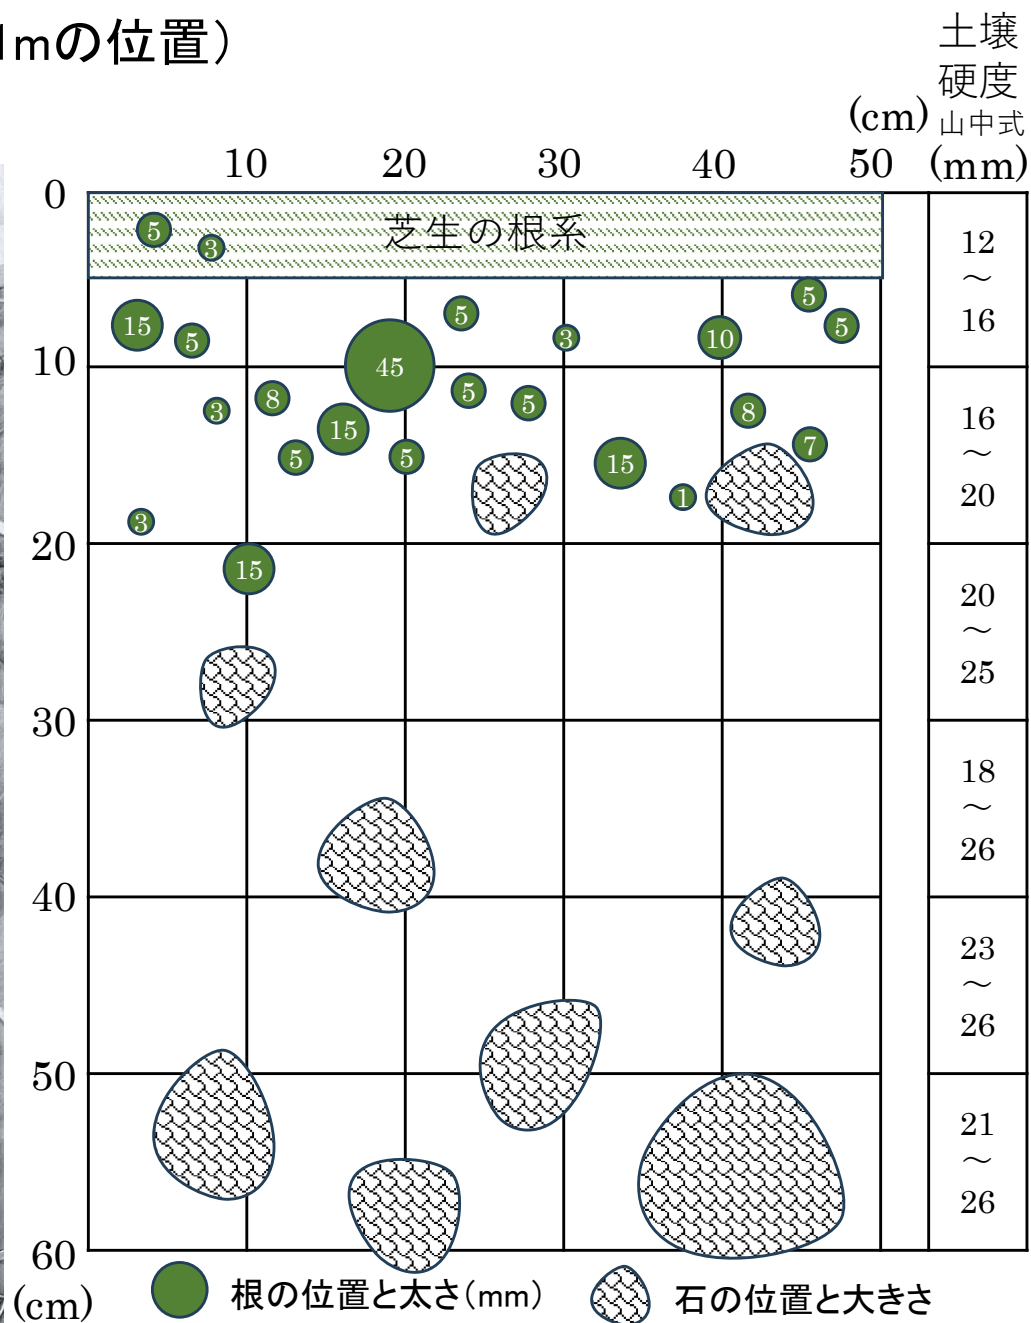
◆ 簡易断面調査 トレンチA(根元から1mの位置)

トレンチAは、深さ20cm程度、広がり3.5mまでの範囲に、太根から細根までが確認できたが、分布密度は低い。腐朽や枯死した状態の根は確認できなかった。土壌は砂壤土で大きな玉石や角礫、礫を多く含み、さらに深さ50cmにはコンクリート製の側溝のようなものも確認できた。深さ20cm以深では、土壌硬度の限界指標となる23mmを超える部分が多い。腐植はほとんど含まれず、貧栄養で乾燥しやすい土壌と判断できる。

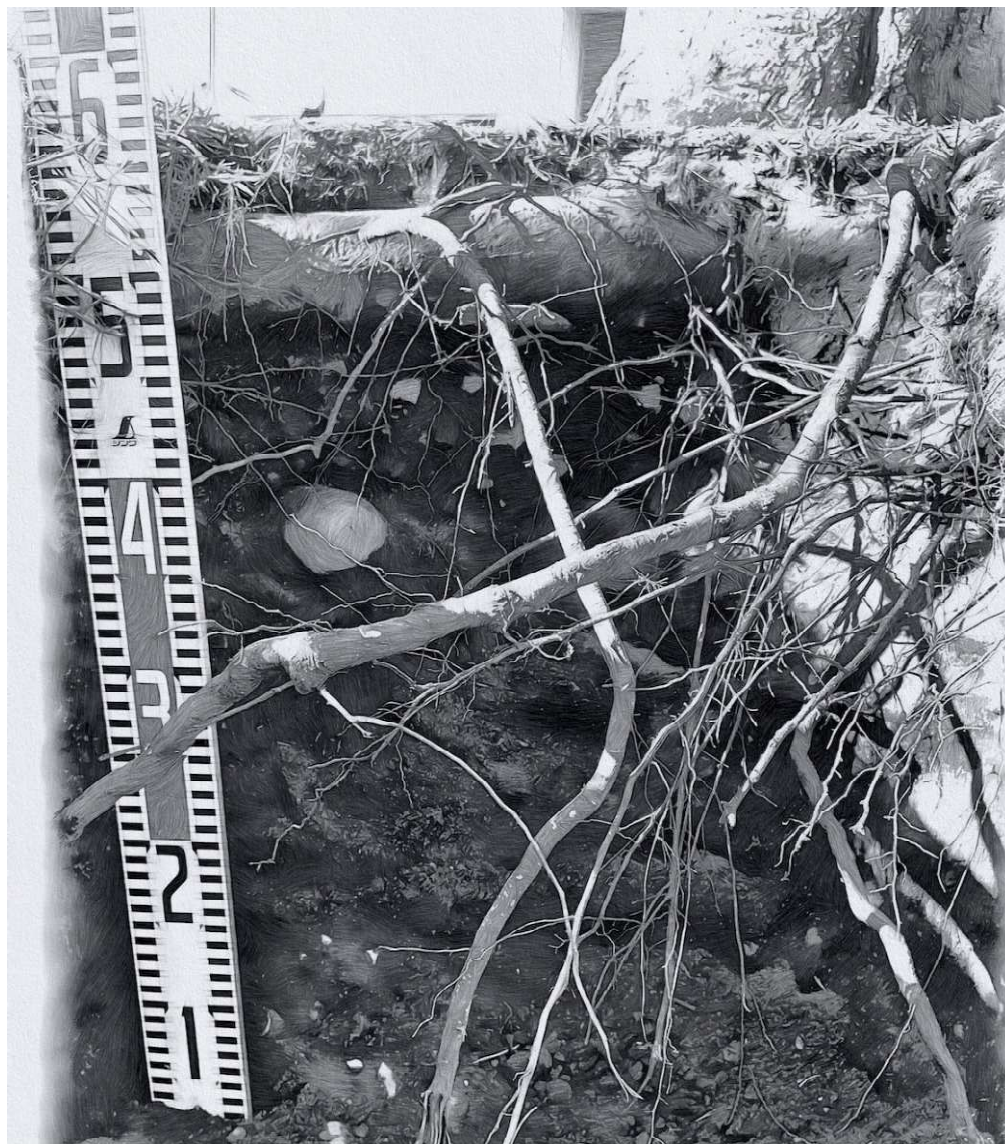
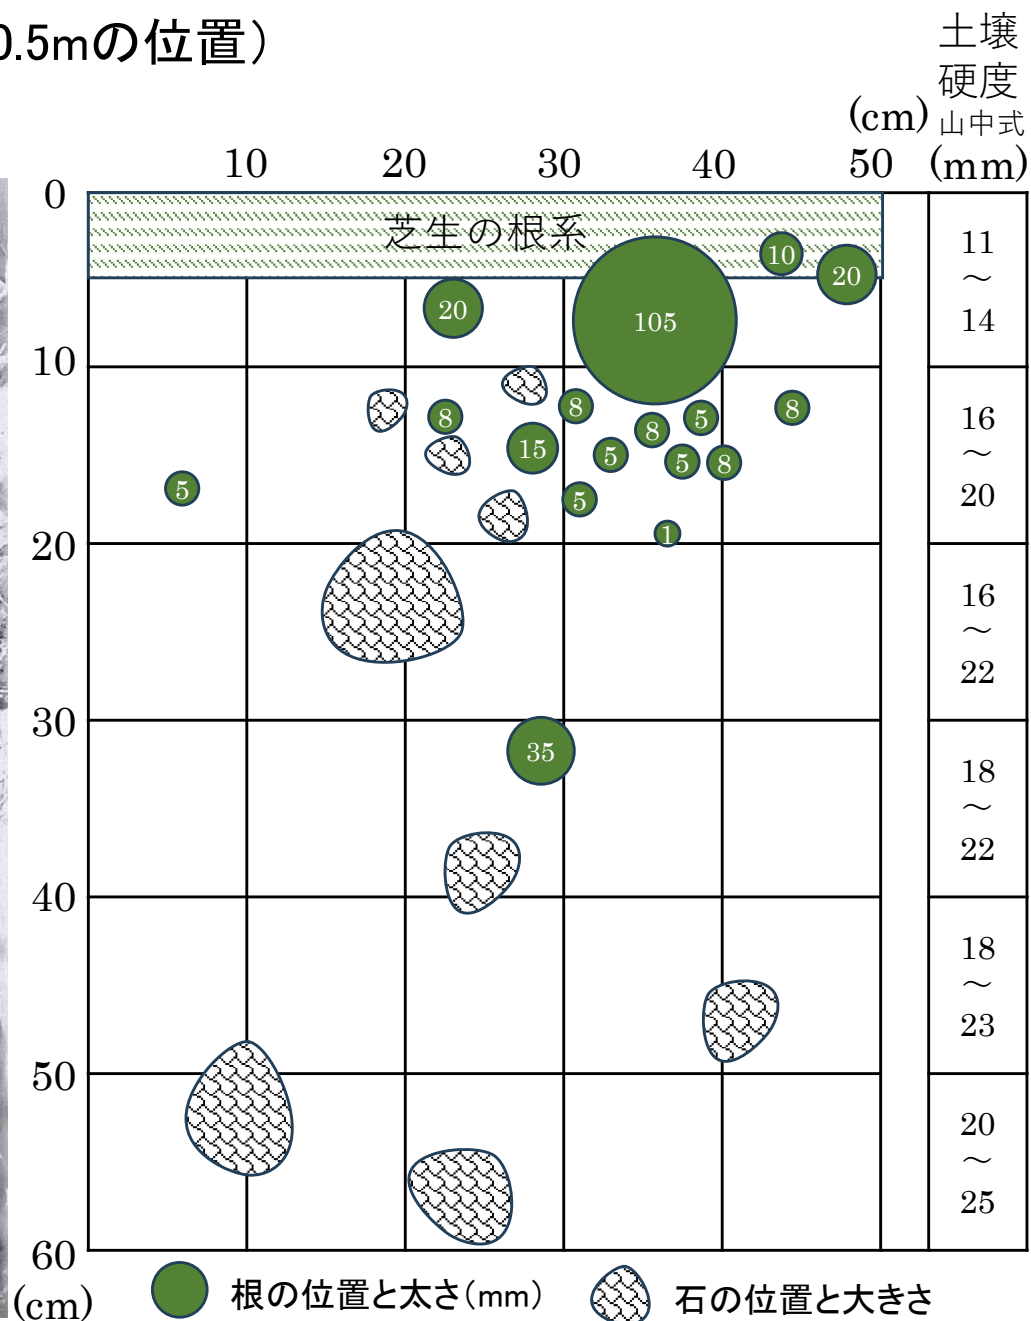
◆ 簡易断面調査 トレンチB(根元から0.5mの位置)

トレンチBは、深さ20cm程度、広がり1.3mの範囲に、太根から細根までが確認できたが、分布密度は低い。腐朽や枯死した状態の根は確認できなかった。土壌は砂壤土で大きな玉石や礫を多く含んでいた。深さ40cm以深では、土壌硬度の限界指標となる23mmを超える部分が多い。腐植はほとんど含まれず、貧栄養で乾燥しやすい土壌と判断できる。

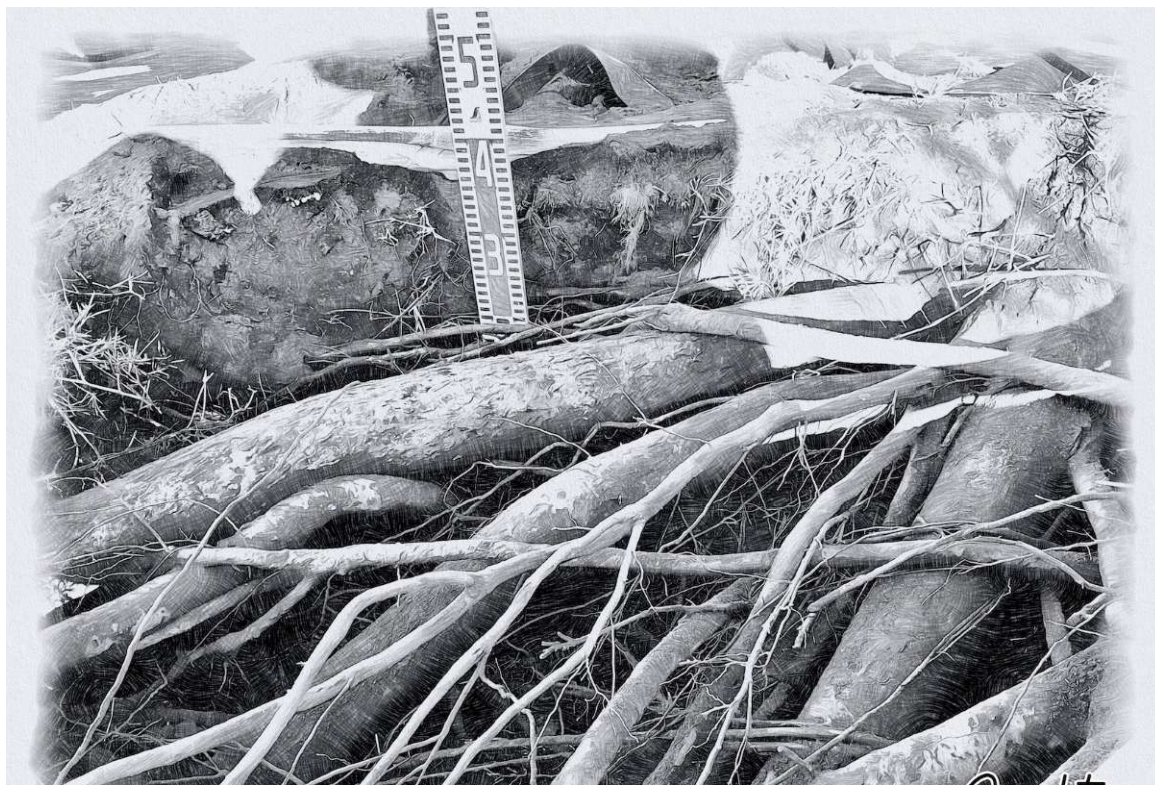
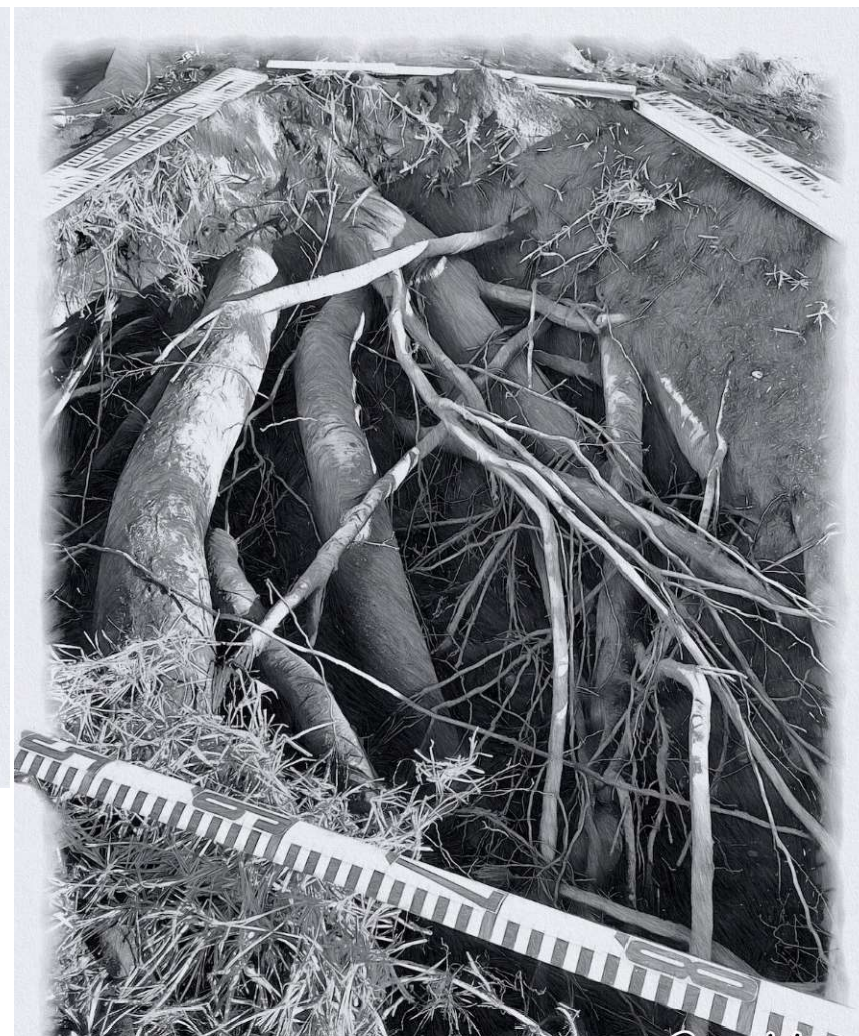
◆ 簡易断面調査 トレンチD(根元から0.5~2.0m)

トレンチDは、近くに水道管が埋設されているため掘削長さが1.5m程度のみとなったこと、根系が密集していたことから断面調査を行うことはできなかった。深さ30cm程度までの範囲に、太根から細根までが良好に伸長していた。腐朽や枯死した状態の根は確認できなかった。土壌は黒色の壤土で、腐植が多く富んでいて養分もあり良好な土壌であると判断できた。
